# Tratamientos con láser y microesferas de vidrio rejuvenecen la fachada de la catedral

La piedra está ya limpia y restaurada y han comenzado a retirar los 6.200 metros de andamiaje

La reforma finalizará en marzo y los plazos se cumplen, respaldados por el buen tiempo

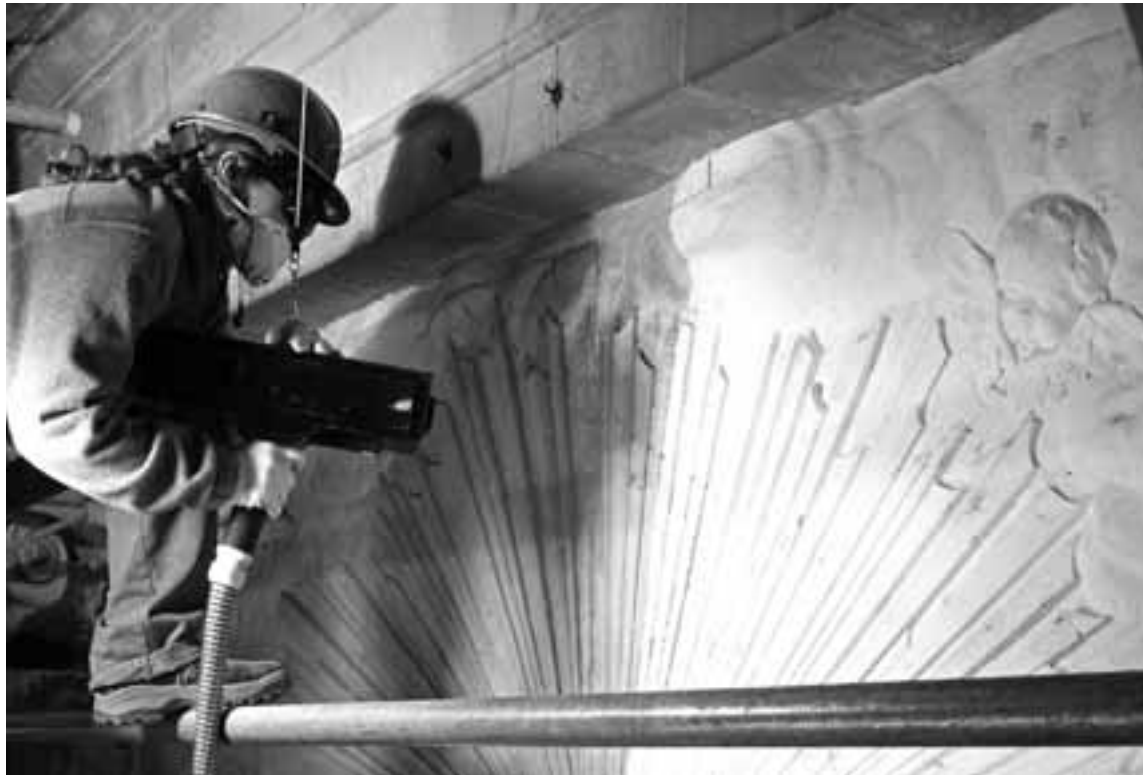
Un técnico interviene con el láser en la fachada, sobre la imagen de la Virgen María.

obra. En las zonas más complicadas se ha utilizado láser, en algunas zonas, y proyección de microesferas de vidrio, en otras. Verónica Quintanilla explica que se trata de sistemas muy respetuosos. Estos tratamientos, el primero más moderno; el segundo, tradicional, se eligieron después de probar otros. Por ejemplo, la microproyección con cáscara de nuez, que no resultó lo suficientemente efectiva porque la suciedad estaba muy incrustada.
